1. はじめに

2011年3月11日に発生した東日本大震災は、Mw9.0、観測最大加速度2933GAL、最大震度7、死者行方不明者は約2万人、建物の全半壊40万戸という未曾有の地震であった。受賞者は当時JSCA東北支部長であり、JSCA東北支部の会員とともに発災時やそれ以降に被災地の構造設計者として何が出来るかを考え、様々な活動を遂行してきた。その活動を以下に概説する。

6. 卸町地区悉皆建物被害調査

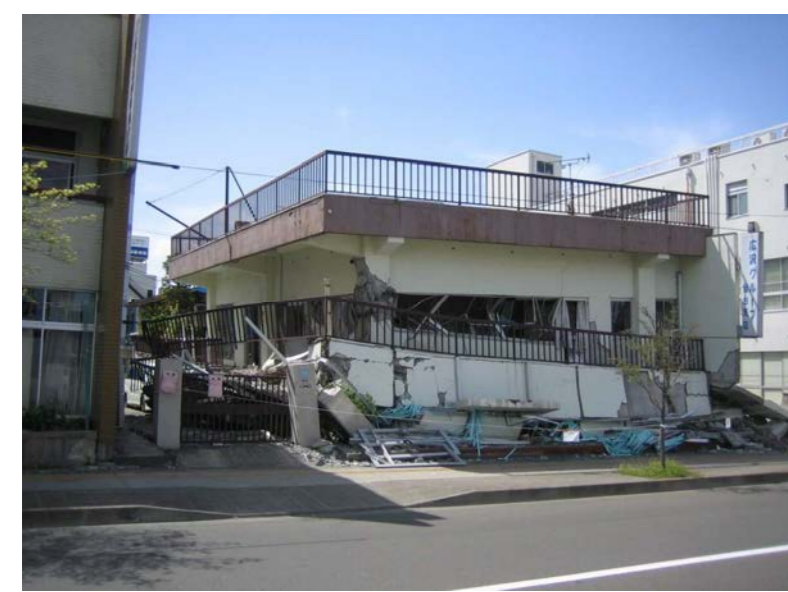
被害建物

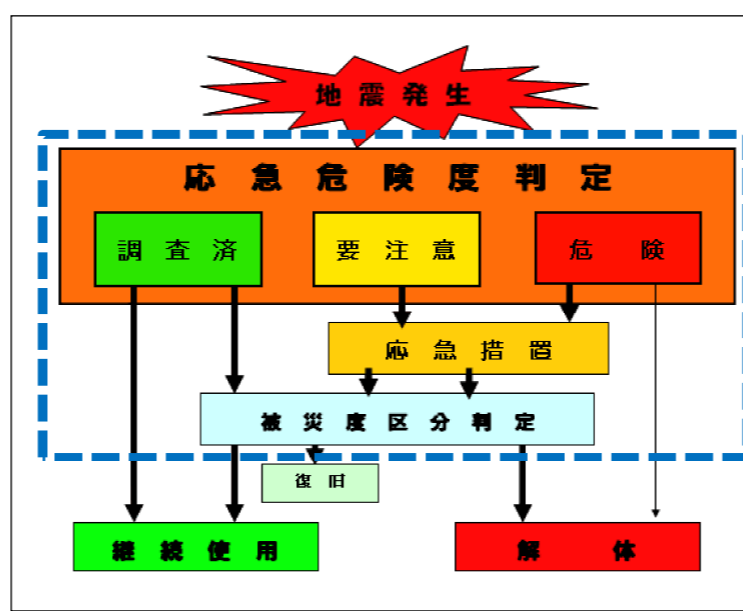
被害調査の方針

- ・調査期間 2011年5月9日～19日
- ・調査内容 応急危険度判定同等レベル+被災度区分判定調査の調査票を利用した調査
- ・調査対象棟数 375棟
- ・調査参加者 延べ130名 (JSCA東北支部会員+東北大前田研究室等)

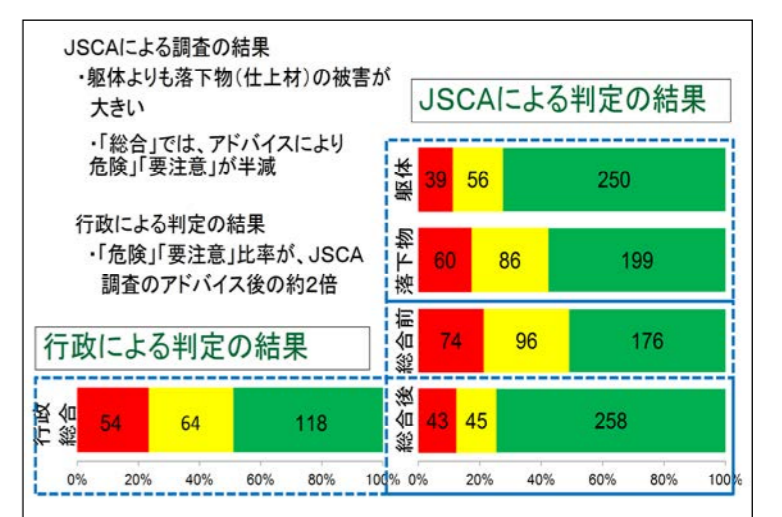
調査結果のまとめ

地震被害からの早期復興を支援するには、建物被害調査時に従来の応急危険度判定に加えて簡易的な被災度区分判定を実施した。同時に構造設計者が構造的被害に対処するためのアドバイスを加えることが有効であることが、今回の被害調査からわかった。
また、躯体よりも仕上材の方が罹災率が高く、それが街の安全性の低下や地震後の早期復興にも影響していることもわかった。
それらを構造設計者が理解をし、システムとして提案、実践していくことが重要な役割であると考えた。
